CASO DE ESTUDIO

Inspeccion Dimensional Loadarm de Pala Minera

Verificacion CAD vs As-Built de brazo de carga — componente estructural critico de pala electrica de cable

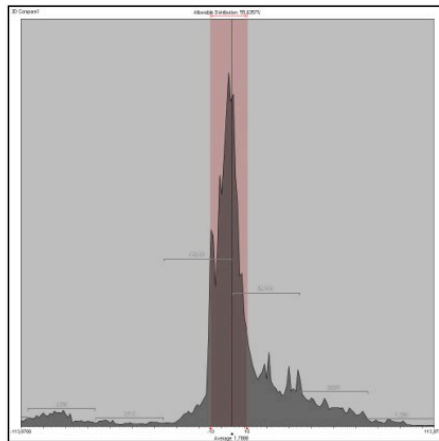
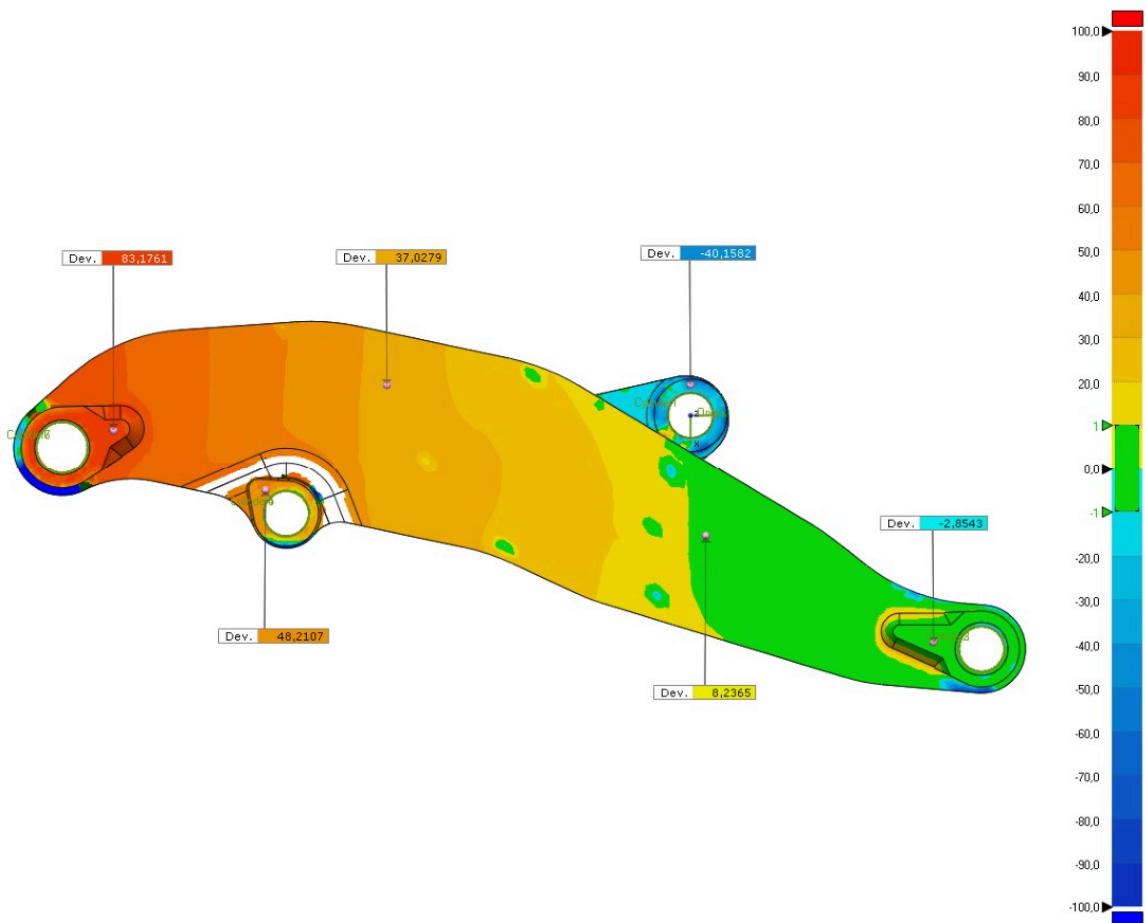
Result Data - 1 - 3D Compare 1

Comparacion tridimensional entre el modelo CAD y el escaneo real. El mapa de calor muestra las desviaciones: verde = dentro de tolerancia, rojo = exceso de material, azul = falta de material.

Min.	-156,271
Max.	156,2859
Avg.	1,7888
RMS	37,4367
Std. Dev.	37,394
Var.	1398,3076
+Avg.	22,0226
-Avg.	-22,0119
In Tol.(%)	55,6357
Out Tol.(%)	44,3643
Over Tol.(%)	28,6285
Under Tol.(%)	15,7358

Parametro	Valor	Parametro	Valor
Min.	-19.63	+Avg.	6.19
Max.	19.63	-Avg.	-5.01
Avg.	0.63	In Tol. (%)	55.6
RMS	7.29	Out Tol. (%)	44.4
Std. Dev.	7.27	Tolerancia	±10mm

La inspeccion dimensional del loadarm revelo que el 55.6% de la superficie esta dentro de tolerancia $\pm 10\text{mm}$. Se detectaron desviaciones significativas en paralelismos y una dimension critica (Dim.1) con -61.6mm de desviacion. Se recomienda reparacion focalizada antes del proximo ciclo de operacion para prevenir fallas catastroficas.

Resumen Ejecutivo	
Features verificados	24
Dentro de tolerancia	16 (66.7%)
Fuera de tolerancia	8 (33.3%)
Acción recomendada	Reparación de superficies fuera de tolerancia antes del próximo ciclo

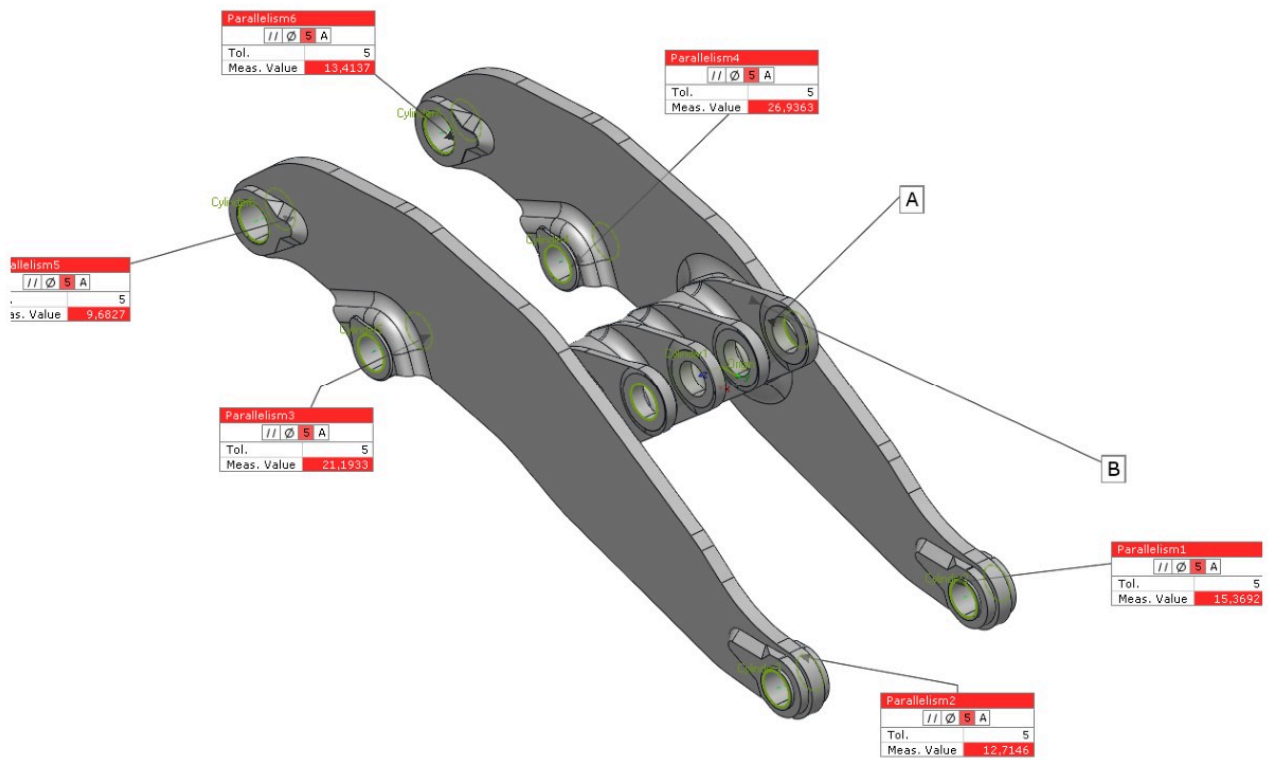
Result Data - 1 - Paralelismos

Verificacion de tolerancias geometricas (paralelismo, planitud, cilindridad) segun ASME Y14.5M. Los indicadores en rojo exceden la especificacion; los verdes cumplen.

Feature	Tipo	Tol.	Medido	Estado
Parallelism 1	Paralelismo	5mm	15.37	FALLA
Parallelism 2	Paralelismo	5mm	12.71	FALLA
Parallelism 5	Paralelismo	5mm	9.68	PASA
Flatness 1	Planitud	10mm	40.88	FALLA
Parallelism 7	Paralelismo	10mm	188.55	FALLA

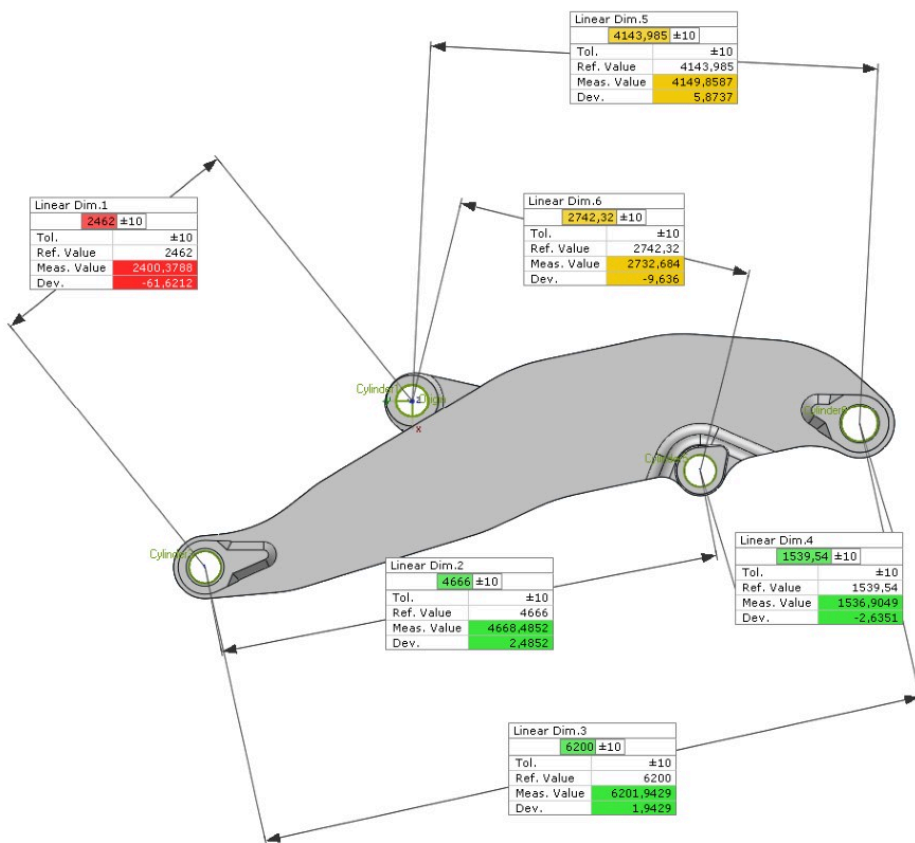
Result Data - 1 - Cara 1

Mediciones lineales criticas comparando el valor de referencia (CAD) con el valor medido (escaneo). Tolerancia general: $\pm 10\text{mm}$.

Dim.	Ref. (mm)	Medido (mm)	Dev. (mm)	Tol.	Estado
Dim.1	2462	2400.38	-61.62	±10	FALLA
Dim.2	4666	4668.49	2.49	±10	PASA
Dim.3	6200	6201.94	1.94	±10	PASA
Dim.4	1539.54	1536.90	-2.64	±10	PASA
Dim.5	4143.99	4149.86	5.87	±10	PASA
Dim.6	2742.32	2732.68	-9.64	±10	PASA

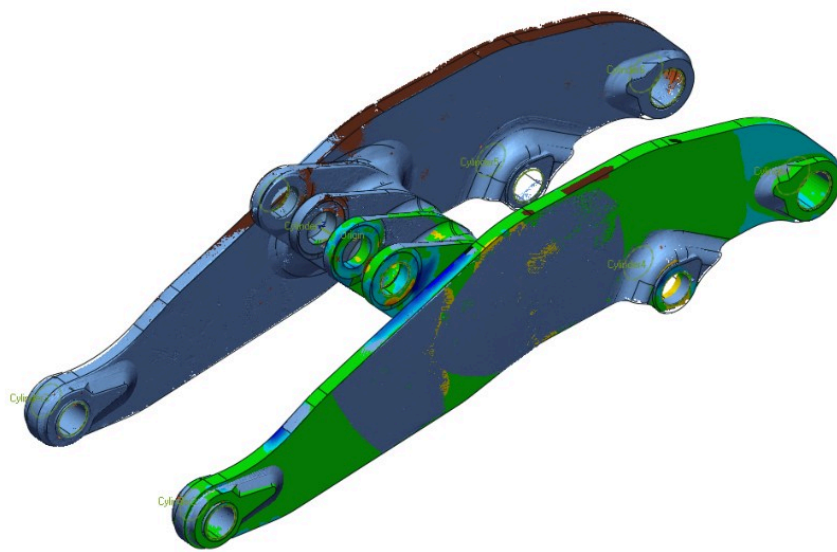
Result Data - 1 - Custom view 1

Vista combinada del modelo CAD original (verde) superpuesto con los datos de escaneo (azul). Las diferencias entre ambas superficies revelan las desviaciones geometricas del componente real respecto al diseño.
