CASO DE ESTUDIO

Inspeccion Dimensional Boom de Pala Electrica

Analisis de deformacion y rectitud de la estructura principal de 20 metros —
deteccion de pandeo lateral

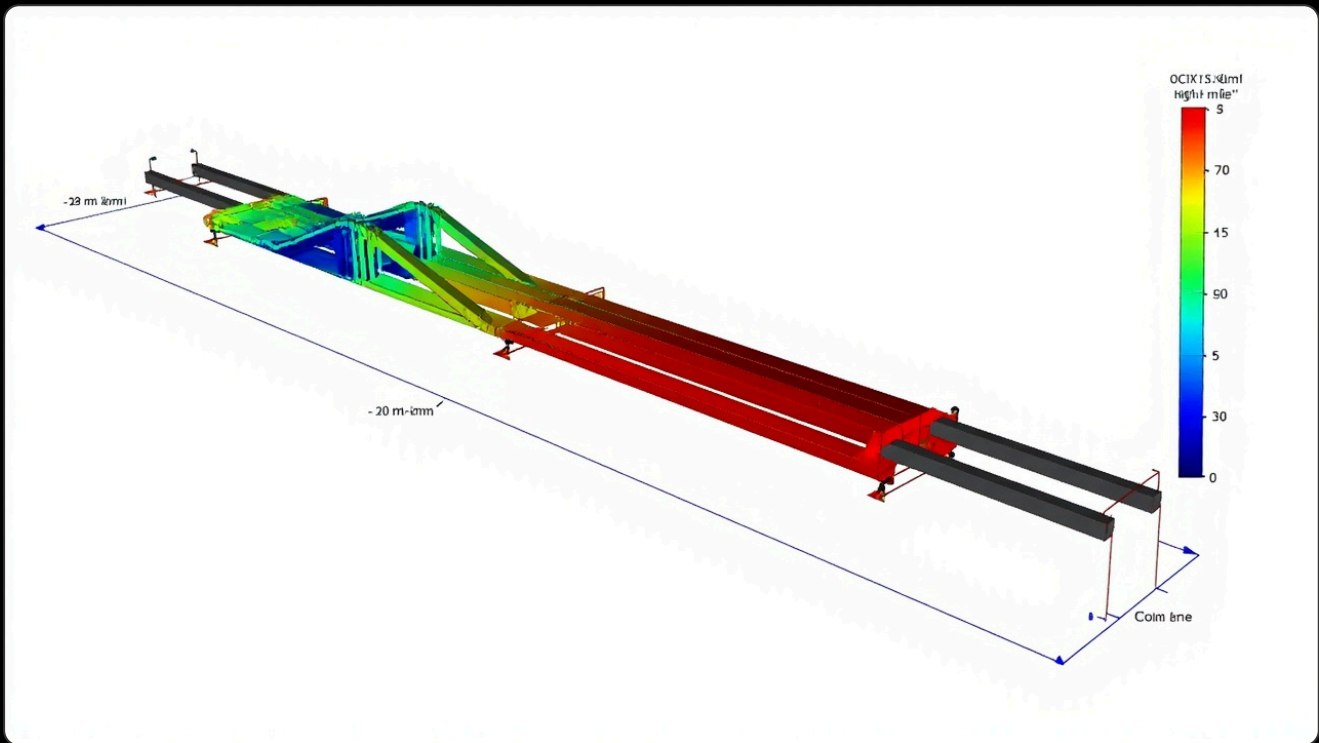
03 Mapa de Desviacion 3D – CAD vs As-Built

Comparacion tridimensional entre el modelo CAD y el escaneo real. El mapa de calor muestra las desviaciones: verde = dentro de tolerancia, rojo = exceso de material, azul = falta de material.

Parametro	Valor	Parametro	Valor
Min.	-8.42	+Avg.	2.84
Max.	12.17	-Avg.	-1.67
Avg.	1.28	In Tol. (%)	72.4
RMS	3.21	Out Tol. (%)	27.6
Std. Dev.	2.95	Tolerancia	±3mm

El boom presenta pandeo lateral de 8.1mm en la seccion central, dentro del limite de 10mm pero requiere monitoreo. El 72.4% de la superficie cumple tolerancia ±3mm. Se detectaron 5 features fuera de especificacion concentrados en la zona de maxima carga. Frecuencia recomendada: cada 10,000-15,000 horas de operacion.

Resumen Ejecutivo	
Features verificados	18
Dentro de tolerancia	13 (72.2%)
Fuera de tolerancia	5 (27.8%)
Accion recomendada	Monitoreo trimestral de pandeo. Refuerzo de seccion central si supera 10mm

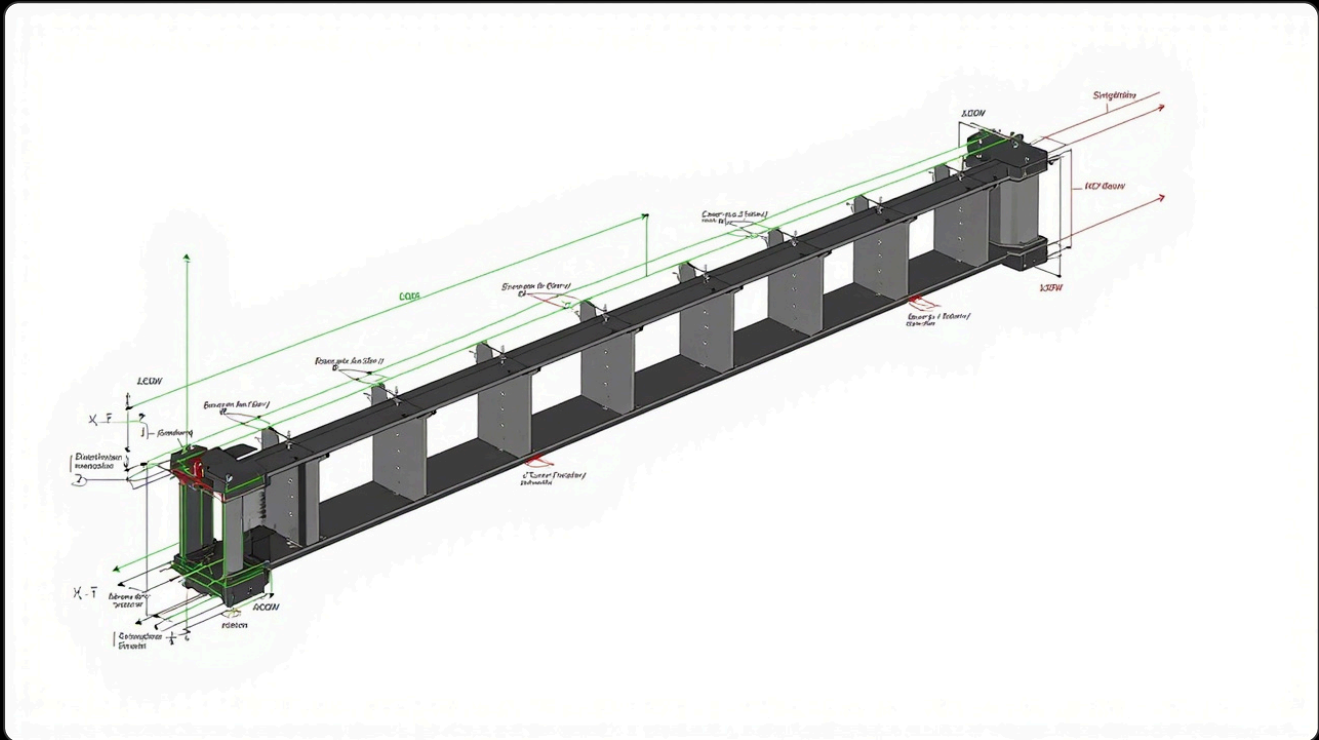
04 Analisis GD&T – Tolerancias Geometricas

Verificacion de tolerancias geometricas (paralelismo, planitud, cilindricidad) segun ASME Y14.5M. Los indicadores en rojo exceden la especificacion; los verdes cumplen.

Feature	Tipo	Tol.	Medido	Estado
Straightness 1	Rectitud	5mm	4.82	PASA
Parallelism 1	Paralelismo	3mm	5.14	FALLA
Flatness 1	Planitud	3mm	4.67	FALLA
Parallelism 2	Paralelismo	3mm	2.31	PASA

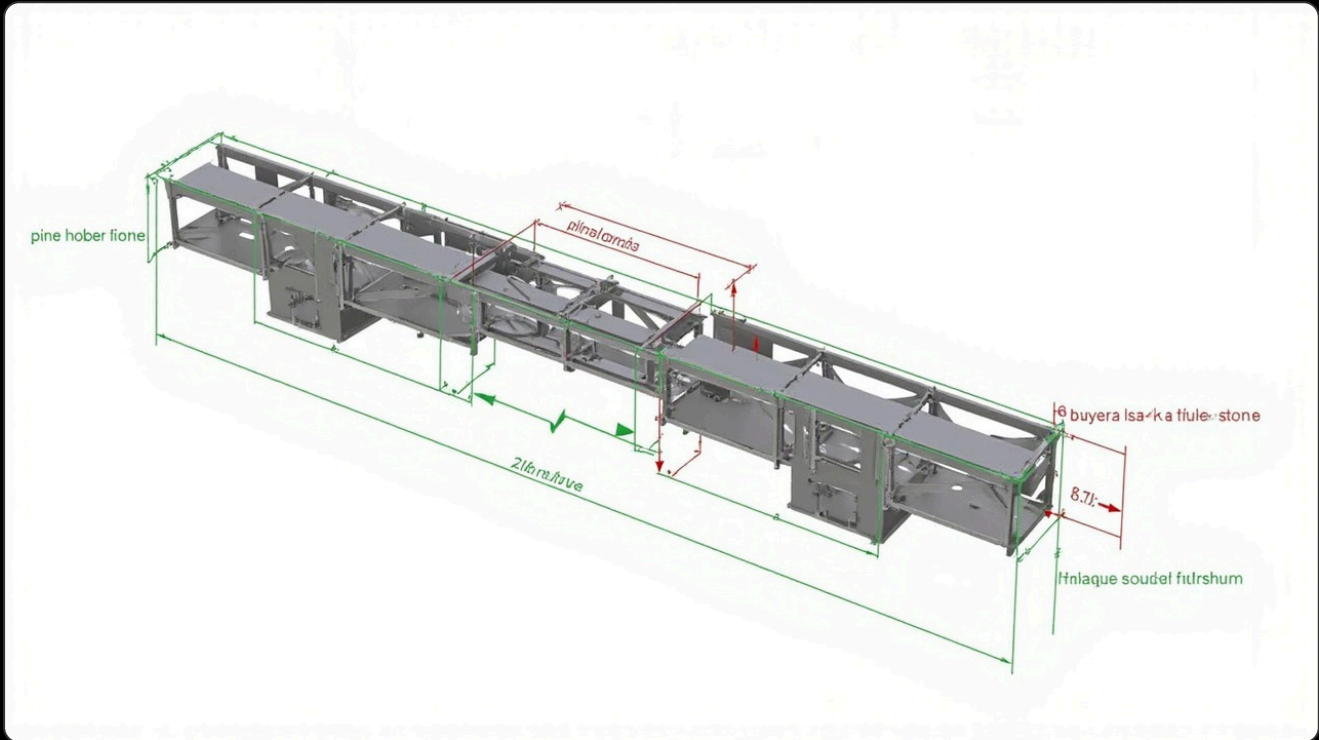
05 Verificacion Dimensional

Mediciones lineales criticas comparando el valor de referencia (CAD) con el valor medido (escaneo). Tolerancia general: $\pm 3\text{mm}$.

Dim.	Ref. (mm)	Medido (mm)	Dev. (mm)	Tol.	Estado
Largo total	20150	20148.2	-1.8	± 3	PASA
Ancho sec. central	2840	2848.1	8.1	± 3	FALLA
Pin delantero	4520	4518.6	-1.4	± 2	PASA
Pin trasero	3280	3282.8	2.8	± 3	PASA
Diafragma 3	1650	1654.9	4.9	± 3	FALLA

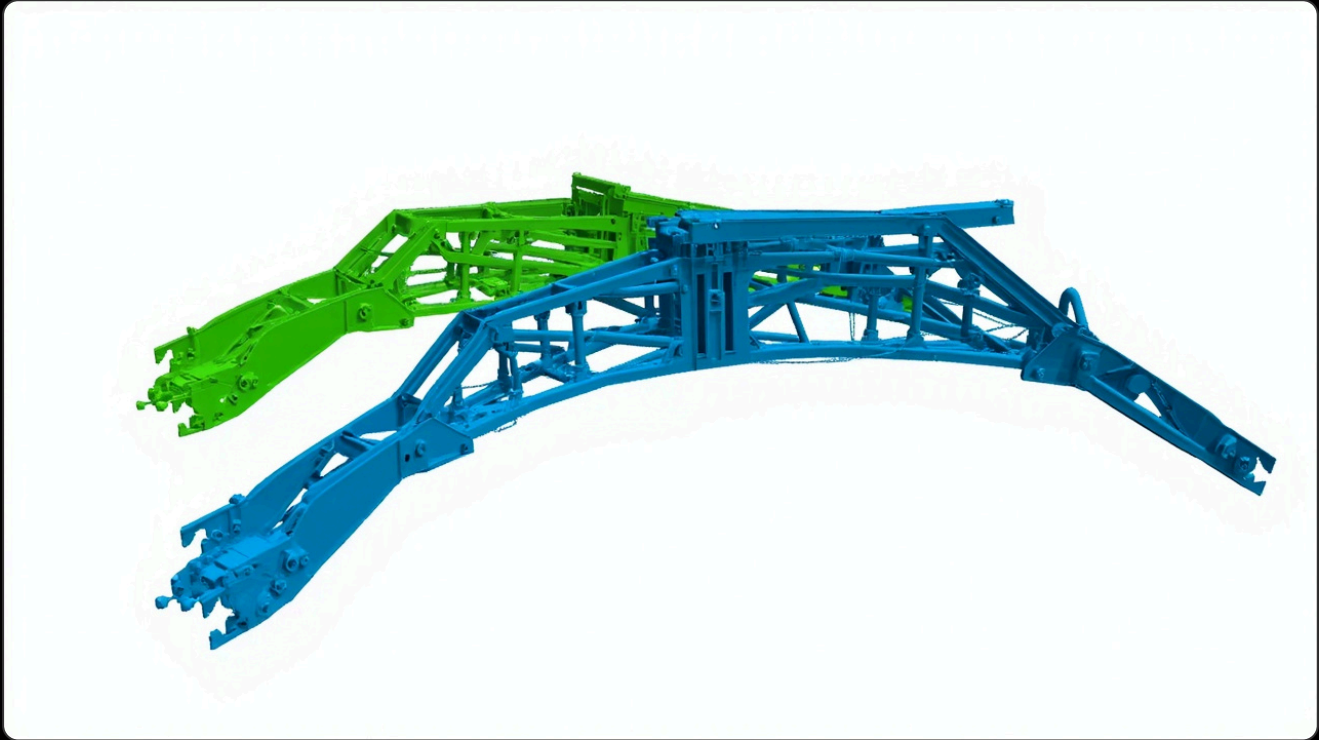
06 Superposicion CAD vs Escaneo

Vista combinada del modelo CAD original (verde) superpuesto con los datos de escaneo (azul). Las diferencias entre ambas superficies revelan las desviaciones geometricas del componente real respecto al diseno.
