AS-BUILT 3D

CASO DE ESTUDIO

Inspeccion Estructural Chasis de Camion Minero

Verificacion de planitud, torsion y puntos de montaje criticos del frame principal —
prevencion de agrietamiento

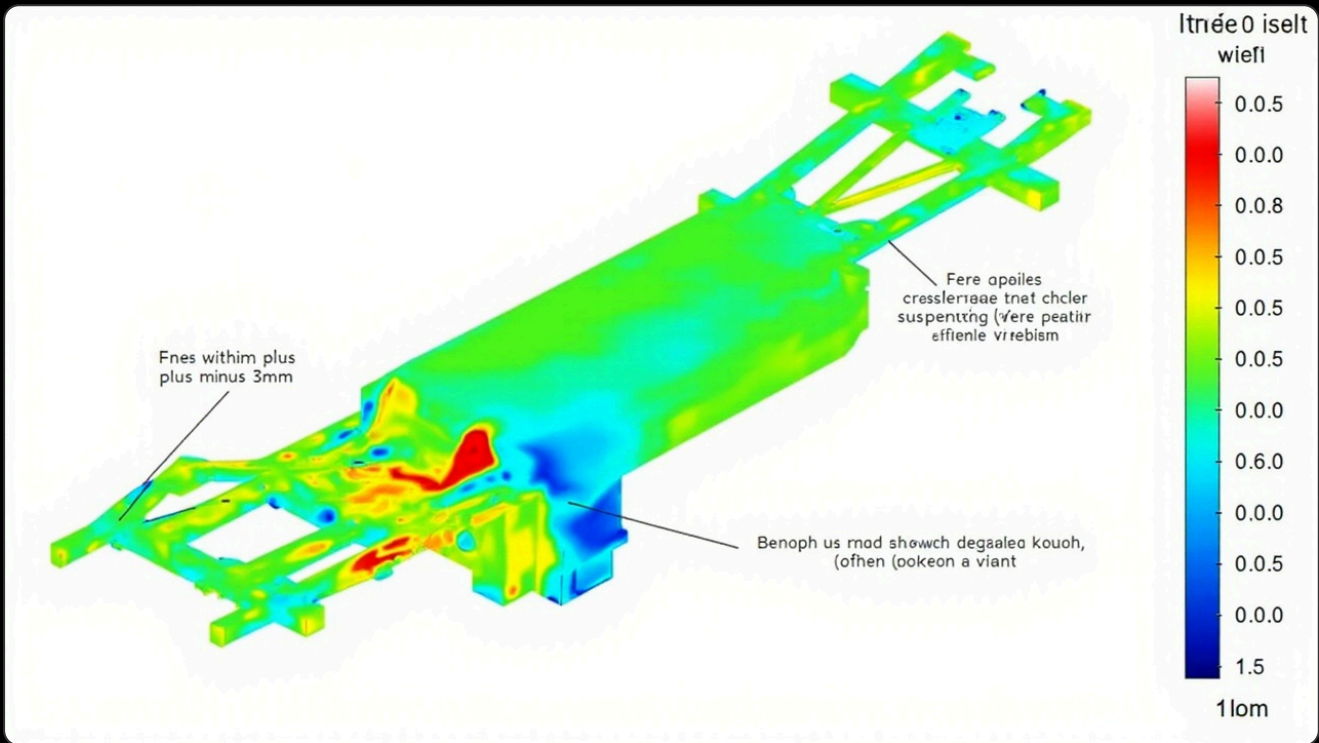
03 Mapa de Desviación 3D – CAD vs As-Built

Comparación tridimensional entre el modelo CAD y el escaneo real. El mapa de calor muestra las desviaciones: verde = dentro de tolerancia, rojo = exceso de material, azul = falta de material.

Parametro	Valor	Parametro	Valor
Min.	-9.82	+Avg.	2.94
Max.	11.45	-Avg.	-2.18
Avg.	0.84	In Tol. (%)	78.3
RMS	3.76	Out Tol. (%)	21.7
Std. Dev.	3.67	Tolerancia	±5mm

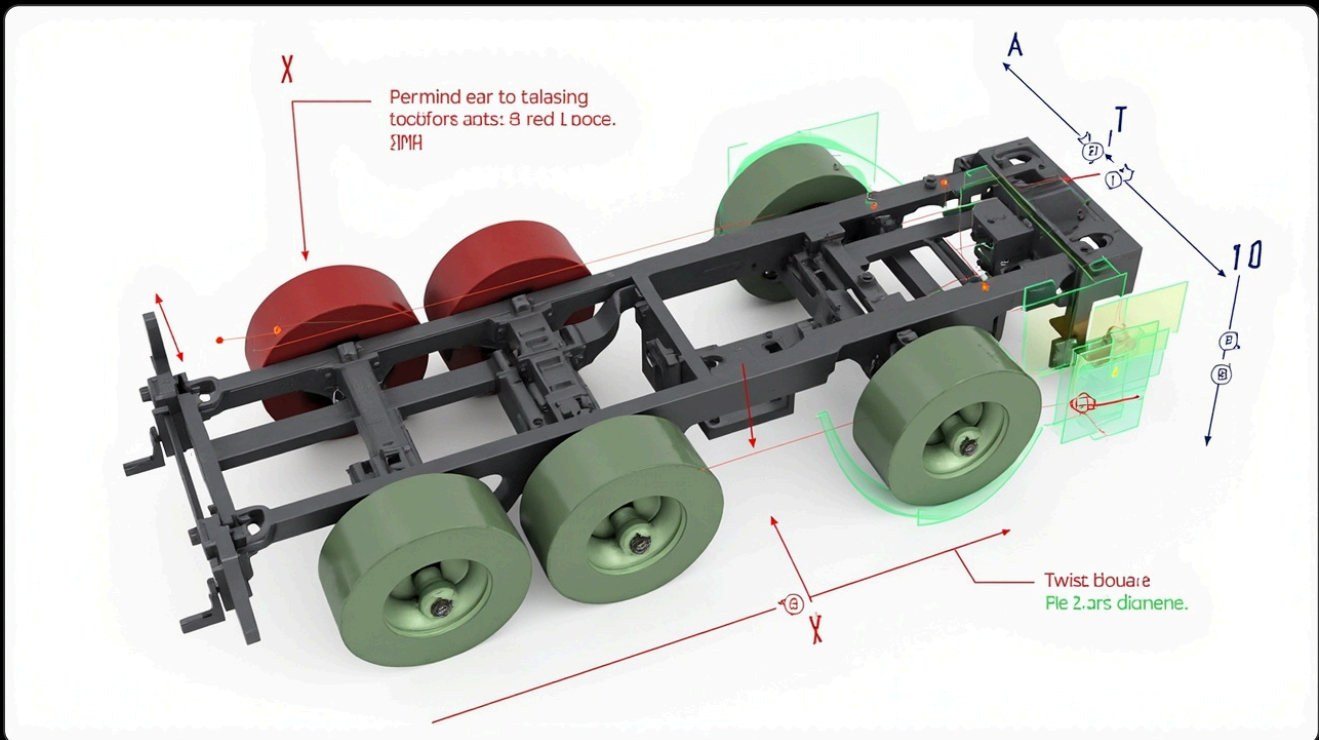
04 Analisis GD&T – Tolerancias Geometricas

Verificación de tolerancias geométricas (paralelismo, planitud, cilindricidad) según ASME Y14.5M. Los indicadores en rojo exceden la especificación; los verdes cumplen.

Feature	Tipo	Tol.	Medido	Estado
Frame Flatness	Planitud	5mm	3.82	PASA
Frame Twist	Torsion	3mm	2.41	PASA
Rear Mount L	Posicion	±2mm	3.84	FALLA
Rear Mount R	Posicion	±2mm	-2.96	FALLA
Engine Bay	Planitud	5mm	2.17	PASA

El chasis presenta buena condicion general con 78.3% de superficie en tolerancia. Las desviaciones en montajes de suspension traseros (3.8mm y -3.0mm) sugieren desgaste en bujes que debe monitorearse. La torsion diagonal de 2.41mm esta dentro de especificacion (limite 3mm). Neumaticos de US\$50K c/u se benefician del alineamiento verificado.

Resumen Ejecutivo	
Features verificados	22
Dentro de tolerancia	17 (77.3%)
Fuera de tolerancia	5 (22.7%)
Accion recomendada	Revision de montajes de suspension traseros. Escaneo de seguimiento en 6,000 hrs

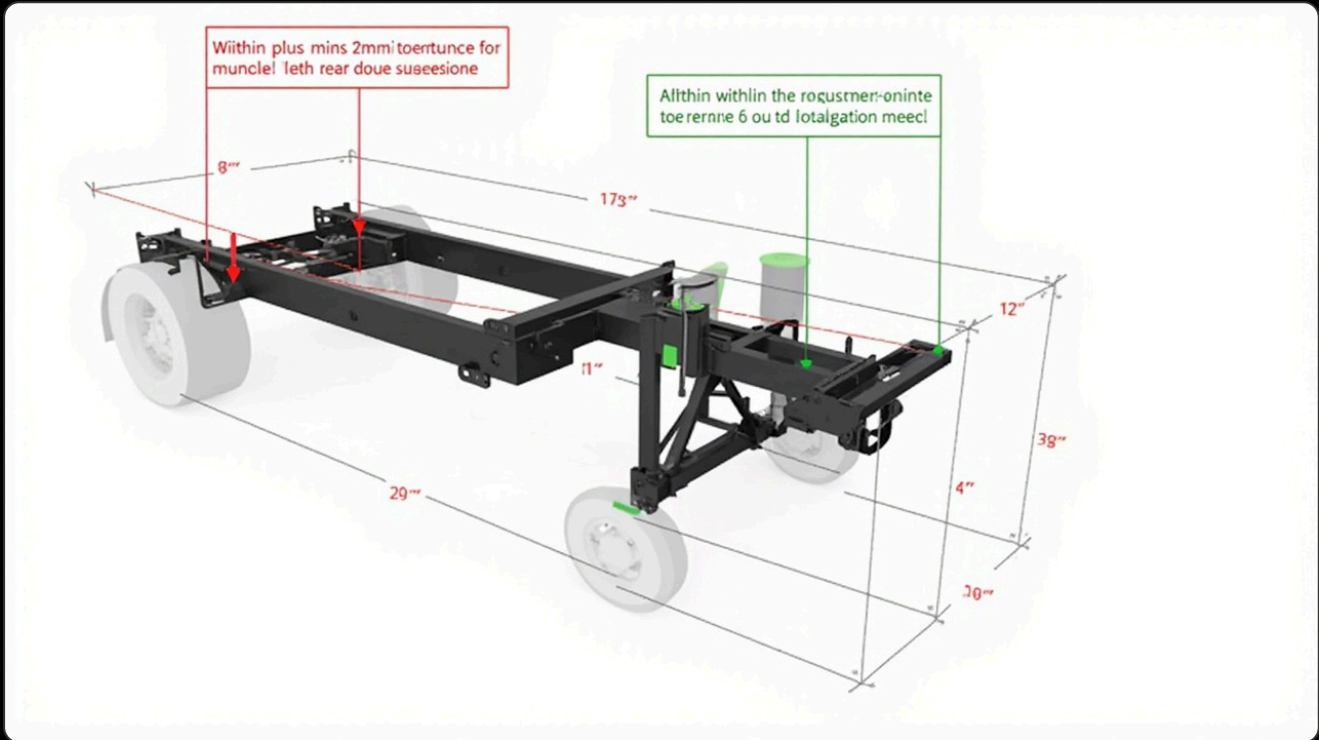
05 Verificación Dimensional

Mediciones lineales críticas comparando el valor de referencia (CAD) con el valor medido (escaneo). Tolerancia general: ±5mm.

Dim.	Ref. (mm)	Medido (mm)	Dev. (mm)	Tol.	Estado
Largo frame	12450	12448.6	-1.4	±5	PASA
Ancho ejes	5860	5863.2	3.2	±5	PASA
Pivot tolva	8920	8924.8	4.8	±5	PASA
Mount susp. L	3240	3243.8	3.8	±2	FALLA
Mount susp. R	3240	3237.0	-3.0	±5	PASA

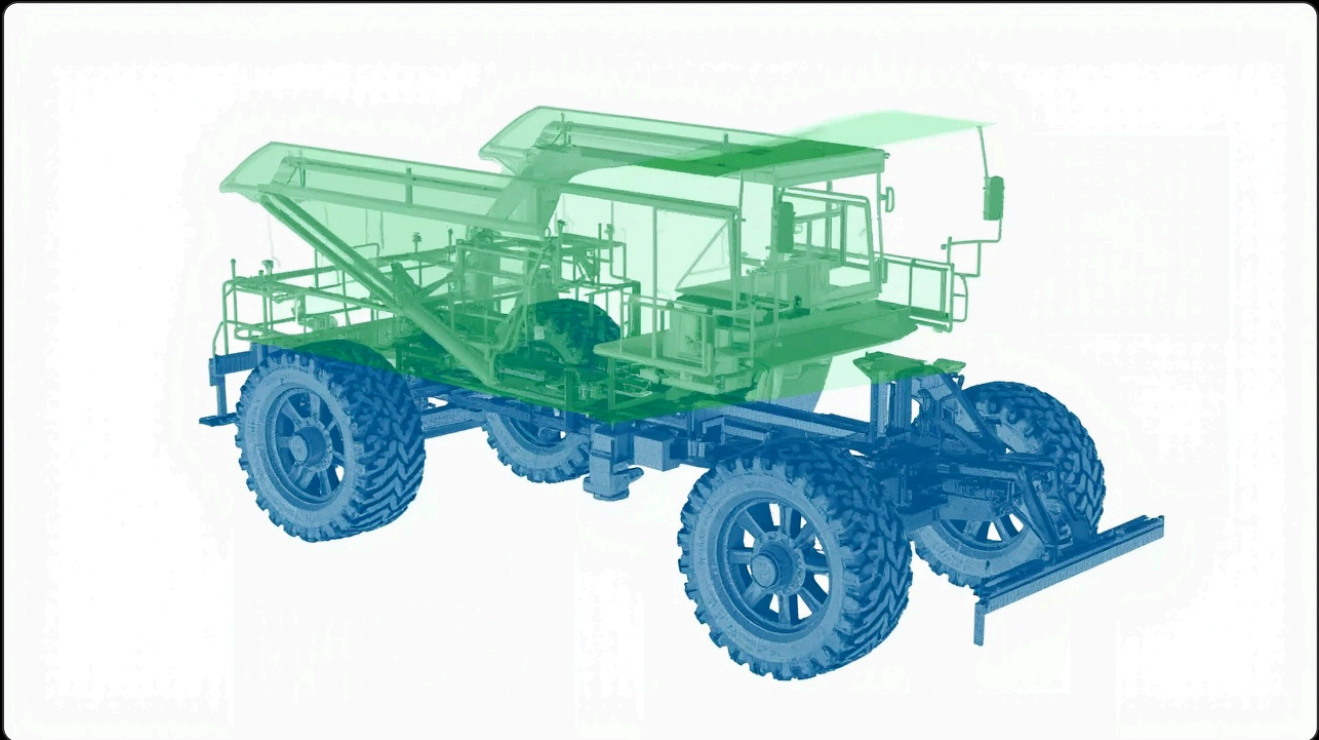
06 Superposicion CAD vs Escaneo

Vista combinada del modelo CAD original (verde) superpuesto con los datos de escaneo (azul). Las diferencias entre ambas superficies revelan las desviaciones geometricas del componente real respecto al diseno.
