CASO DE ESTUDIO

## Inspeccion Dimensional Frame de Chancador Giratorio

Verificacion de ovalidad del shell y perfil de desgaste de concavas — control de geometria critica

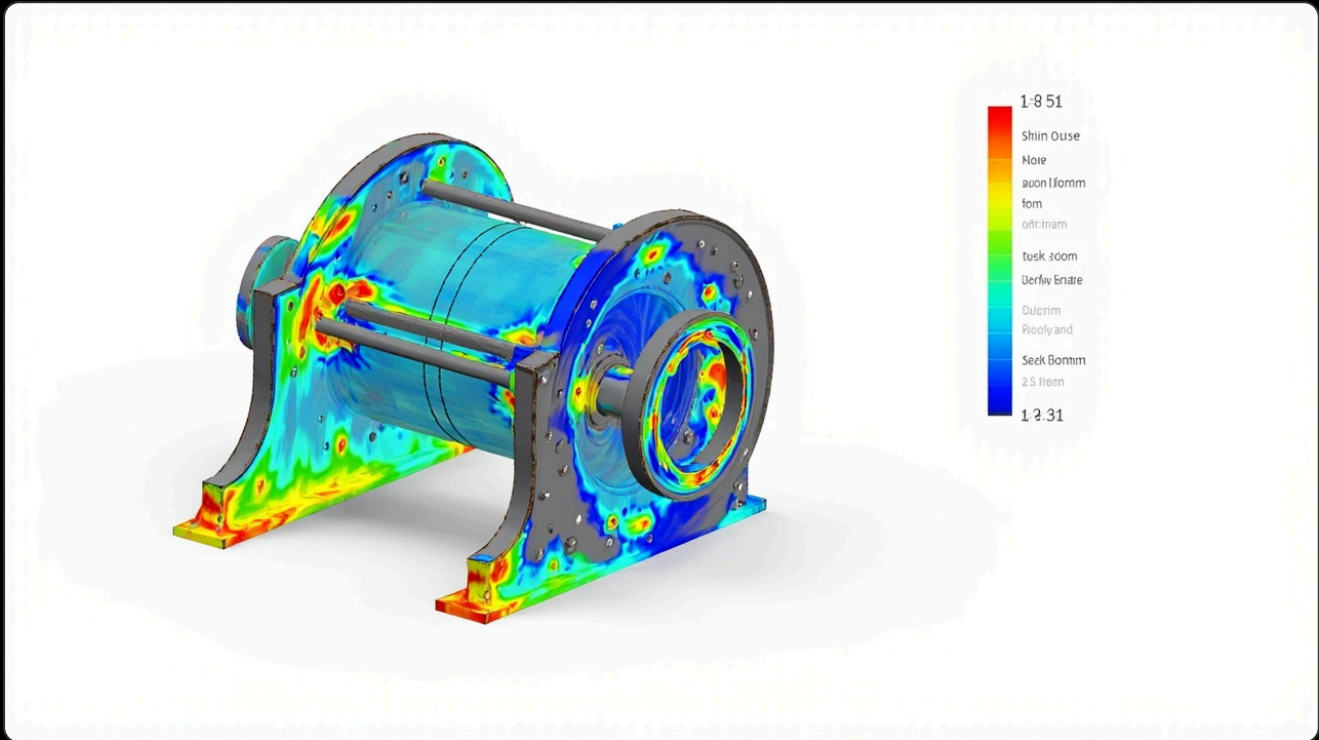
### 03 Mapa de Desviacion 3D – CAD vs As-Built

Comparacion tridimensional entre el modelo CAD y el escaneo real. El mapa de calor muestra las desviaciones: verde = dentro de tolerancia, rojo = exceso de material, azul = falta de material.

Parametro	Valor	Parametro	Valor
Min.	-14.28	+Avg.	4.12
Max.	16.42	-Avg.	-3.86
Avg.	0.96	In Tol. (%)	74.8
RMS	5.84	Out Tol. (%)	25.2
Std. Dev.	5.76	Tolerancia	±10mm

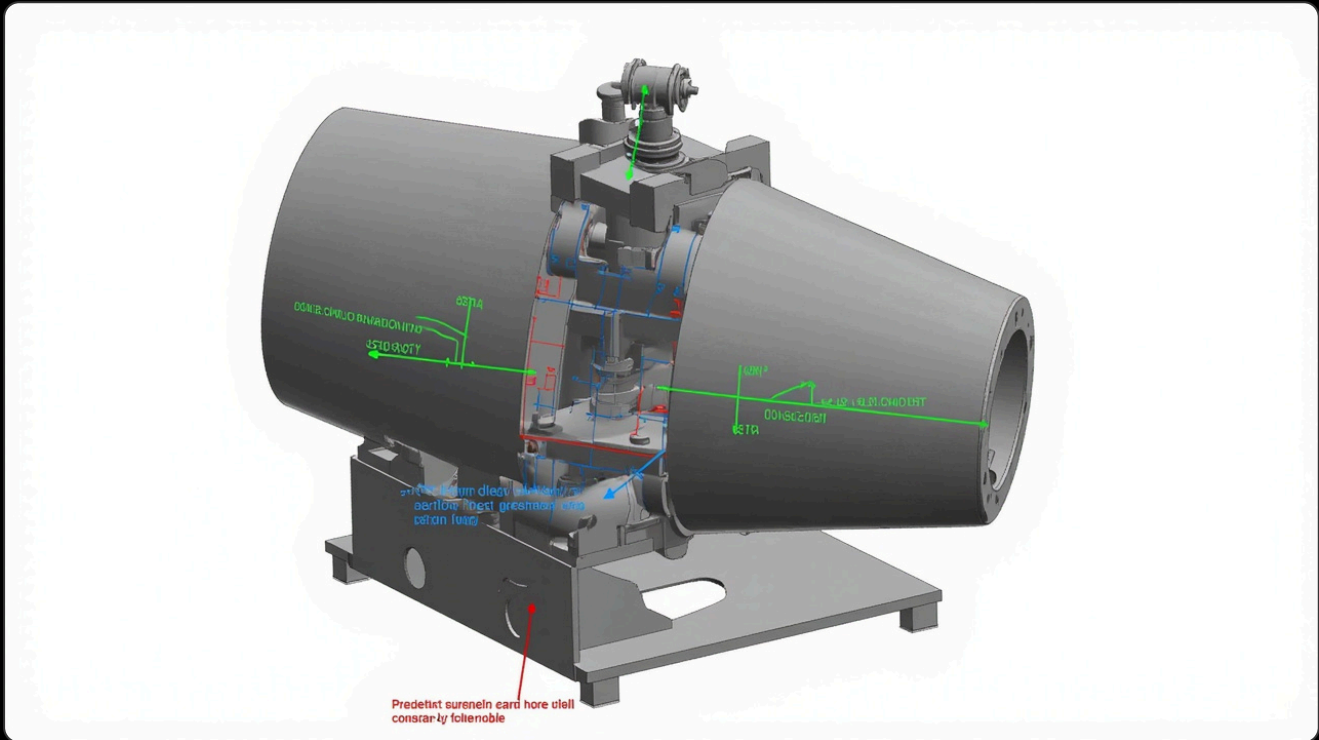
## 04 Analisis GD&T – Tolerancias Geometricas

Verificacion de tolerancias geometricas (paralelismo, planitud, cilindridad) segun ASME Y14.5M. Los indicadores en rojo exceden la especificacion; los verdes cumplen.

Feature	Tipo	Tol.	Medido	Estado
Shell Ovality Top	Cilindridad	0.1%	0.08%	PASA
Shell Ovality Bot	Cilindridad	0.1%	0.06%	PASA
Spider Straight.	Rectitud	3mm	2.14	PASA
Concave Wear	Espesor	>65%	65.2%	ALERTA
Mantle Wear	Espesor	>65%	72.4%	PASA

El frame del chancador giratorio presenta excelente condicion geometrica con ovalidad de 0.08% (especificacion 0.1%). Las concavas estan en 65% de espesor remanente (zona de alerta) y el mantle en 72%. FLSmidth documenta que el diseno basado en datos de escaneo puede duplicar la vida de desgaste. Se recomienda escaneo por campana.

Resumen Ejecutivo	
Features verificados	16
Dentro de tolerancia	12 (75.0%)
Fuera de tolerancia	4 (25.0%)
Accion recomendada	Monitoreo de concavas en proxima campana. Shell en buena condicion

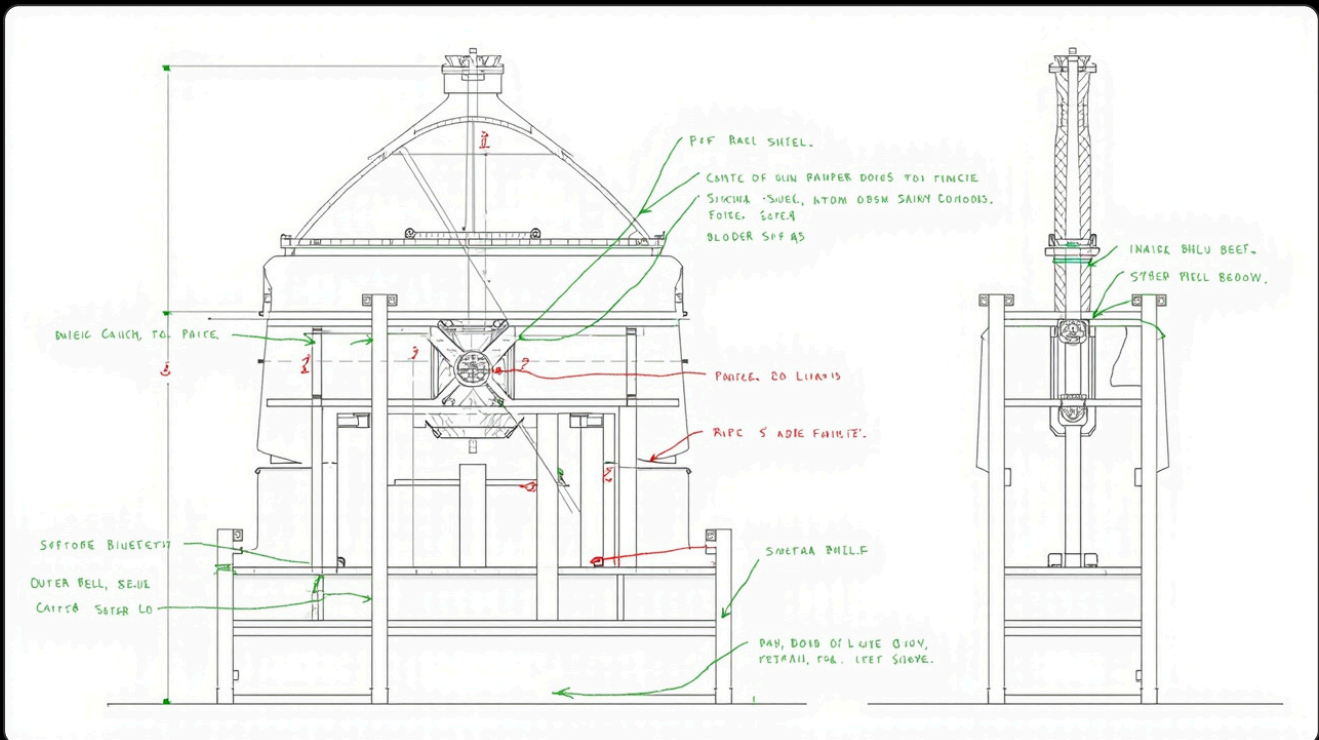
## 05 Verificacion Dimensional

Mediciones lineales criticas comparando el valor de referencia (CAD) con el valor medido (escaneo). Tolerancia general: ±10mm.

Dim.	Ref. (mm)	Medido (mm)	Dev. (mm)	Tol.	Estado
Diam. top shell	4200	4203.4	3.4	±10	PASA
Diam. bot shell	5800	5797.2	-2.8	±10	PASA
Flange bolt circle	4860	4858.6	-1.4	±5	PASA
Spider arm span	3620	3622.1	2.1	±5	PASA

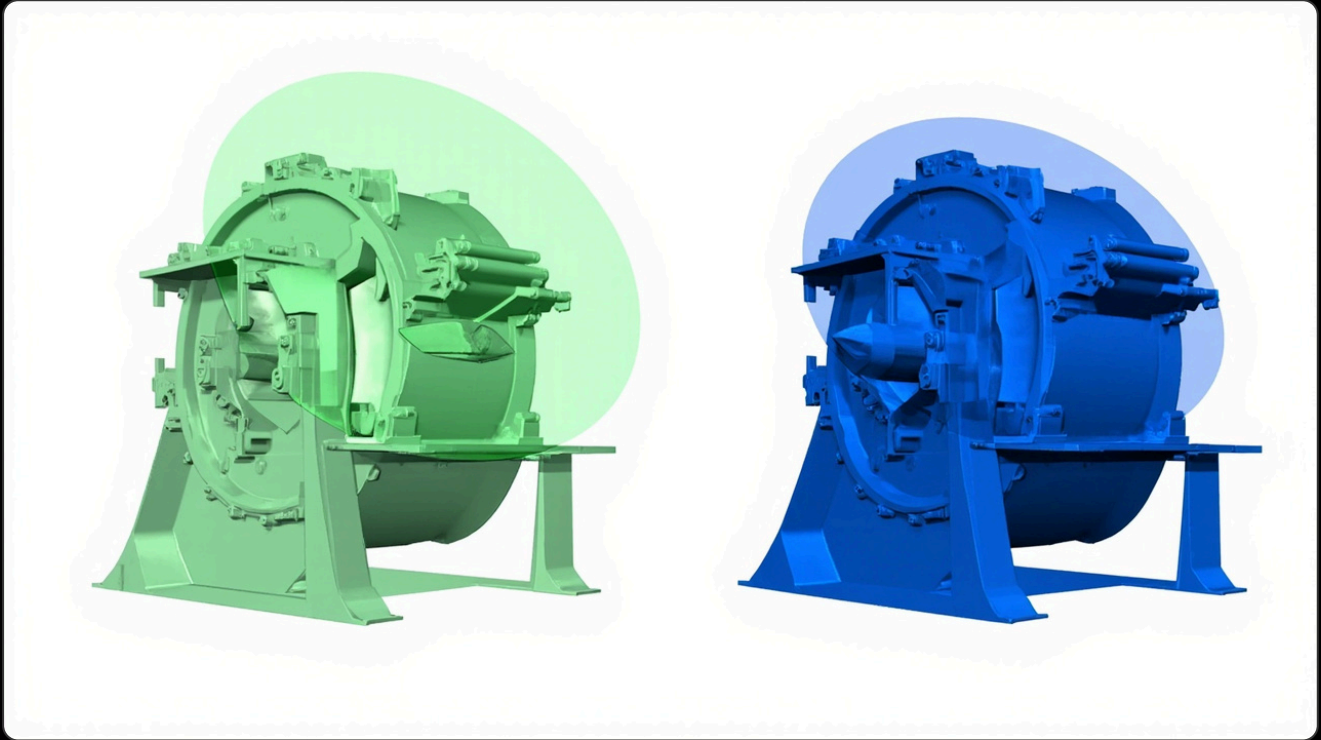
## 06 Superposicion CAD vs Escaneo

Vista combinada del modelo CAD original (verde) superpuesto con los datos de escaneo (azul). Las diferencias entre ambas superficies revelan las desviaciones geometricas del componente real respecto al diseno.
