CASO DE ESTUDIO

## Mapeo de Refractario Convertidor Peirce-Smith

Residual Brick Length (RBL) mapping — prevención de breakout y planificación de relíne

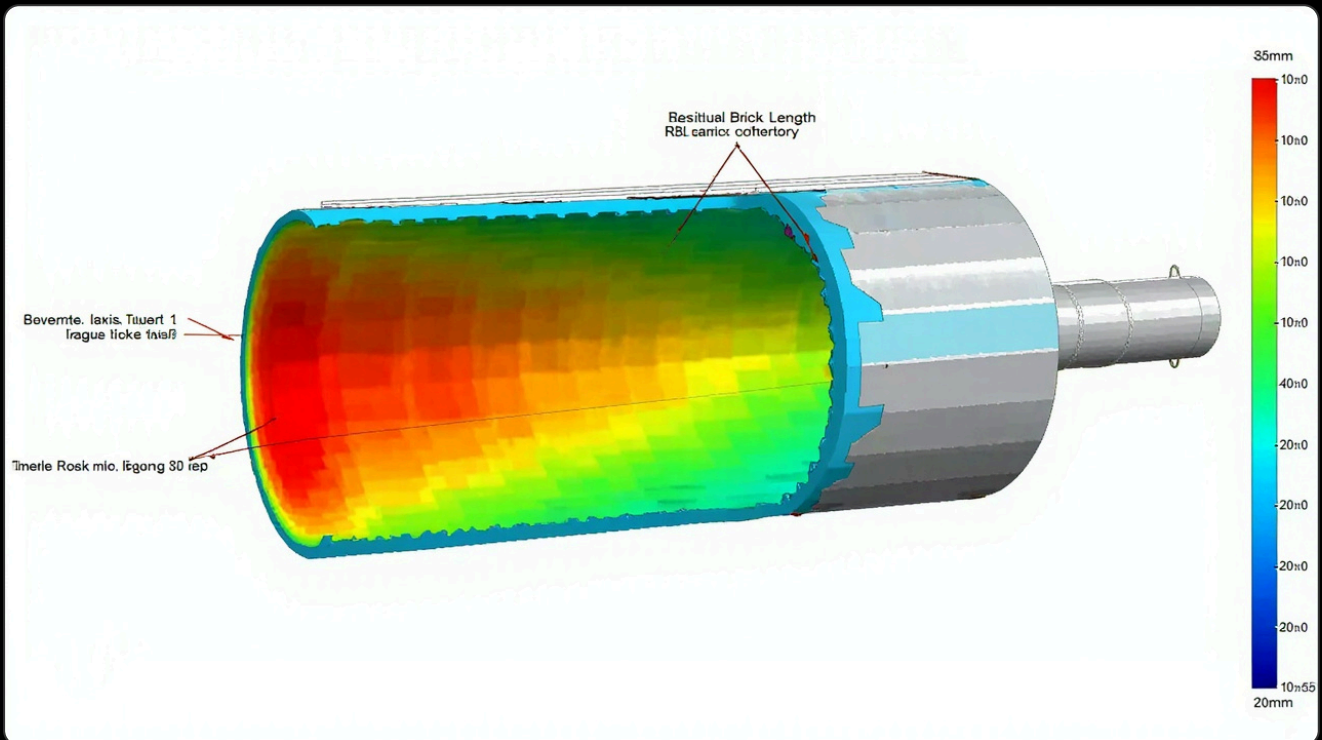
### 03 Mapa de Desviación 3D – CAD vs As-Built

Comparación tridimensional entre el modelo CAD y el escaneo real. El mapa de calor muestra las desviaciones: verde = dentro de tolerancia, rojo = exceso de material, azul = falta de material.

Parametro	Valor	Parametro	Valor
Min.	-142.86	+Avg.	4.12
Max.	8.42	-Avg.	-62.84
Avg.	-48.24	In Tol. (%)	52.8
RMS	58.42	Out Tol. (%)	47.2
Std. Dev.	32.86	Tolerancia	±20mm

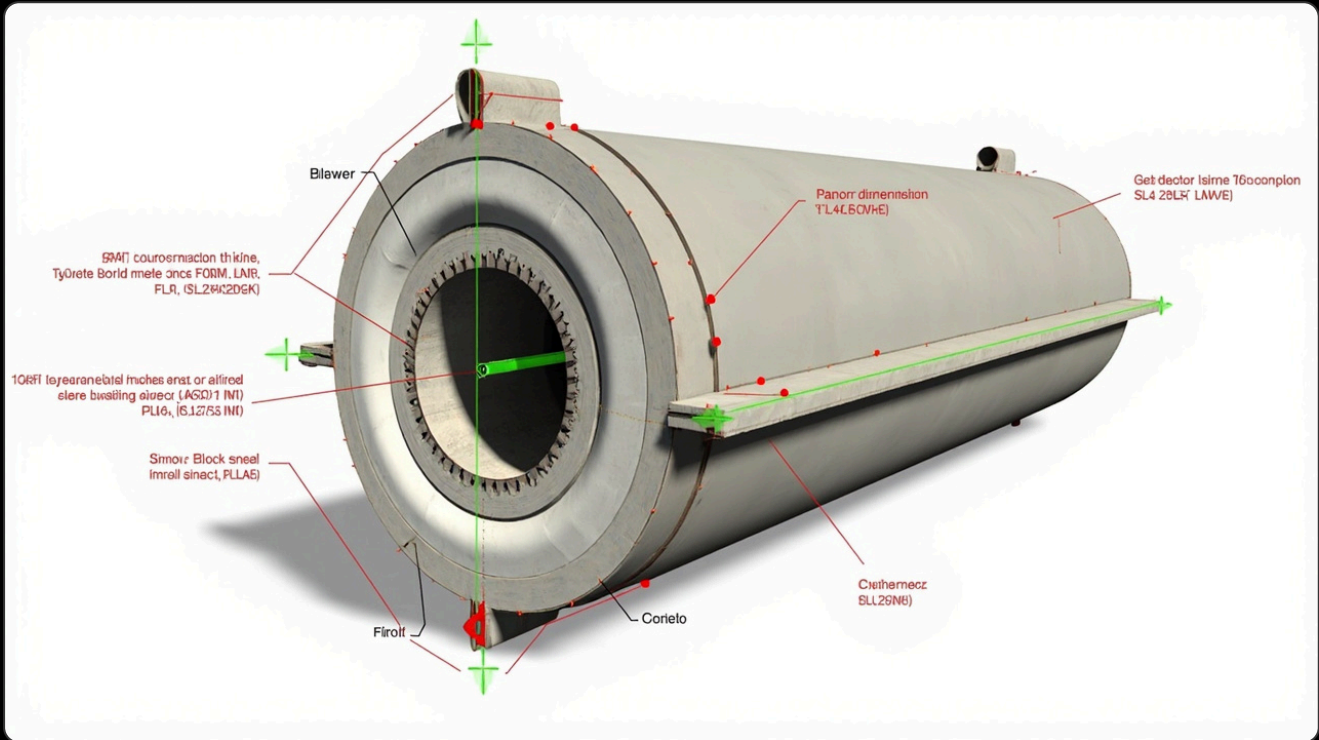
### 04 Analisis GD&T – Tolerancias Geometricas

Feature	Tipo	Tol.	Medido	Estado
Tuyere Zone	RBL	>80mm	65	FALLA
Slag Line	RBL	>80mm	95	ALERTA
Barrel Zone	RBL	>80mm	148	PASA
Nose Zone	RBL	>80mm	176	PASA
Back Wall	RBL	>80mm	162	PASA

El convertidor presenta desgaste critico en zona de tuyeres (RBL 65mm vs minimo 80mm) y zona de slag en alerta (95mm). Las zonas de barrel, nariz y pared trasera mantienen espesores seguros. Un breakout de refractorio cuesta US\$2-10M en dano directo. El escaneo de 1.5 horas durante volcado de escoria previene esta falla catastrofica.

Resumen Ejecutivo	
Features verificados	12
Dentro de tolerancia	8 (66.7%)
Fuera de tolerancia	4 (33.3%)
Accion recomendada	Reline parcial zona tuyeres en proxima parada. Monitoreo quincenal zona slag

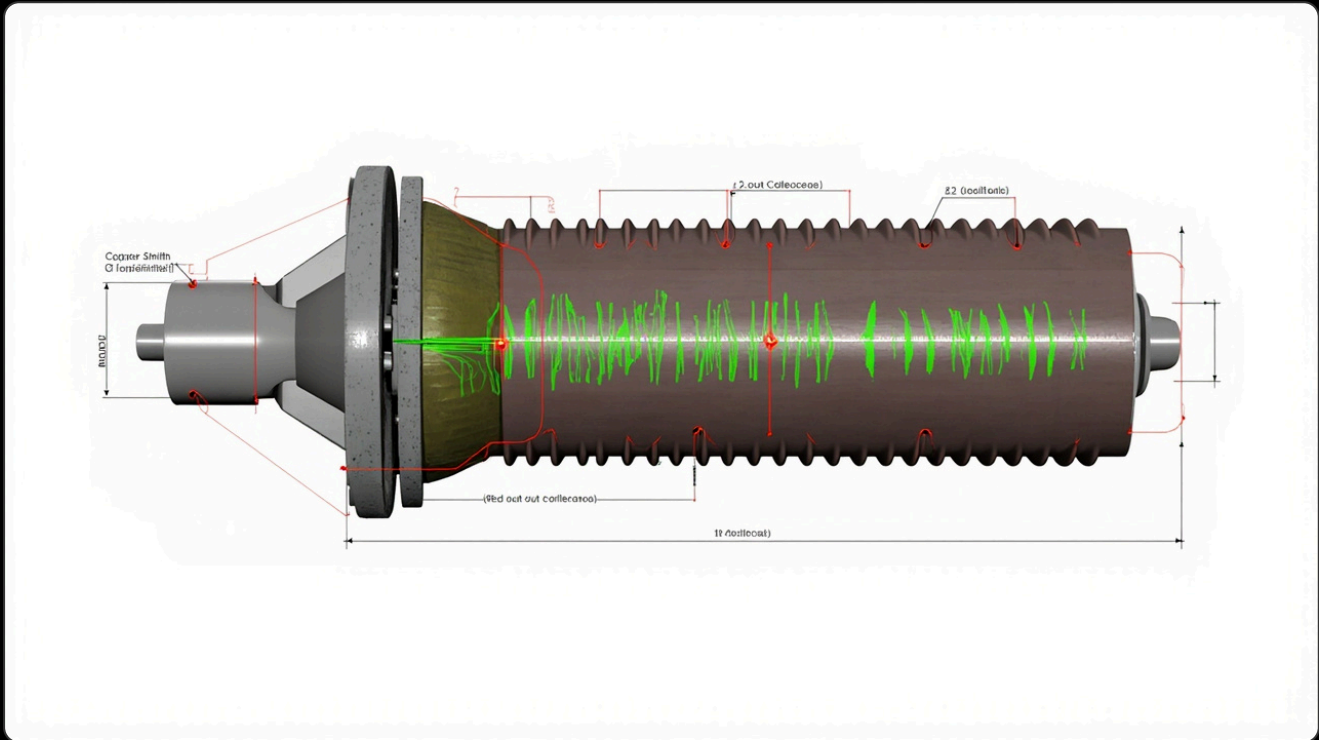
## 05 Verificación Dimensional

Dim.	Ref. (mm)	Medido (mm)	Dev. (mm)	Tol.	Estado
Tuyeras (RBL)	200	65	-135	>80	FALLA
Slag line (RBL)	200	95	-105	>80	ALERTA
Barrel (RBL)	200	148	-52	>80	PASA
Nose (RBL)	200	176	-24	>80	PASA
Back wall (RBL)	200	162	-38	>80	PASA

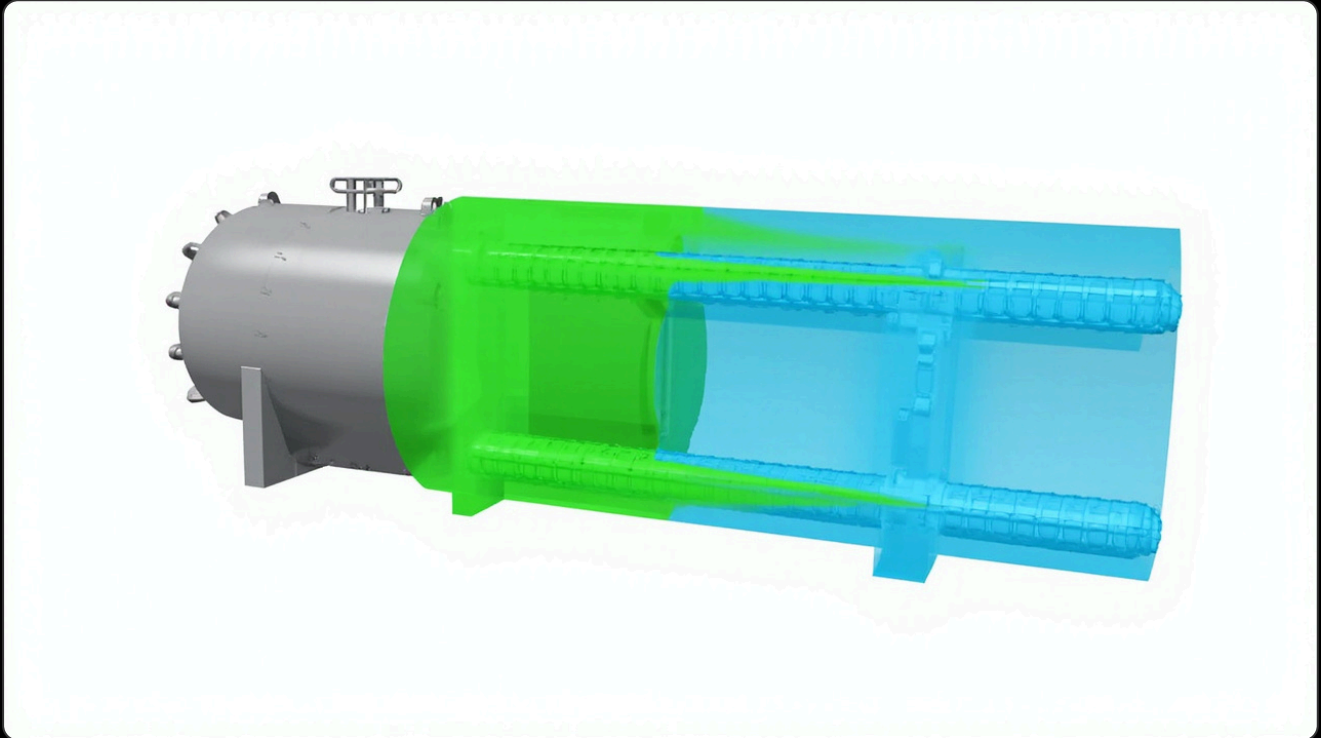
## 06 Superposicion CAD vs Escaneo

Vista combinada del modelo CAD original (verde) superpuesto con los datos de escaneo (azul). Las diferencias entre ambas superficies revelan las desviaciones geometricas del componente real respecto al diseno.
