CASO DE ESTUDIO

Inspeccion Dimensional Loadarm de Pala Minera

Verificacion CAD vs As-Built de brazo de carga — componente estructural critico de pala electrica de cable

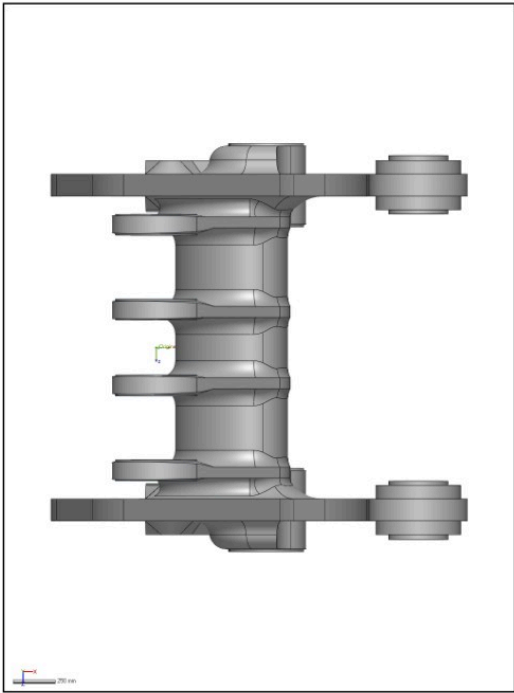
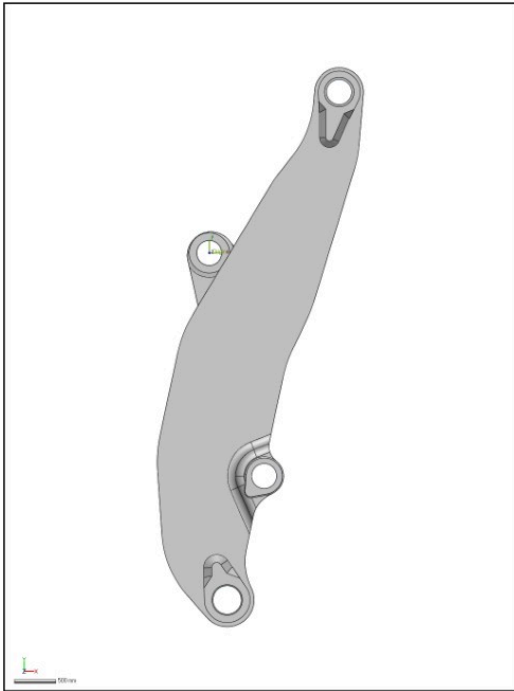
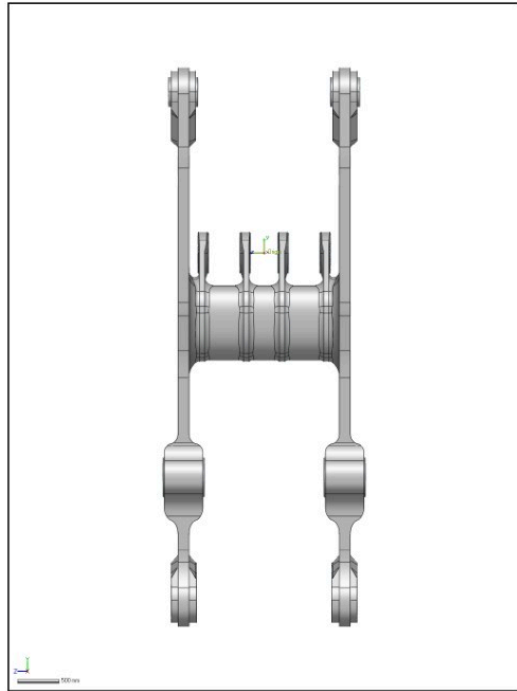
01 Modelo CAD — Referencia de Diseno

El modelo CAD original del fabricante sirve como referencia geometrica para la comparacion dimensional. Todas las desviaciones se miden respecto a esta geometria nominal.

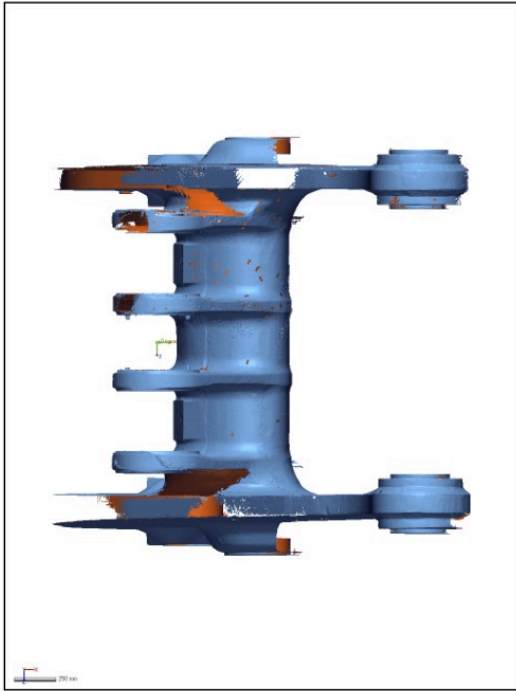
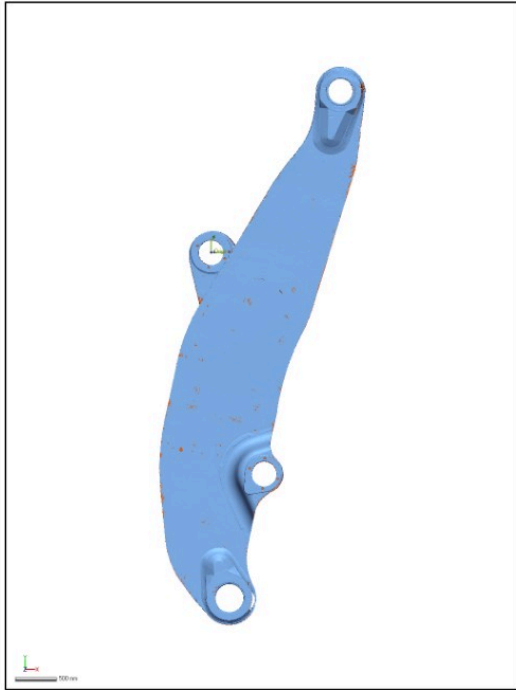
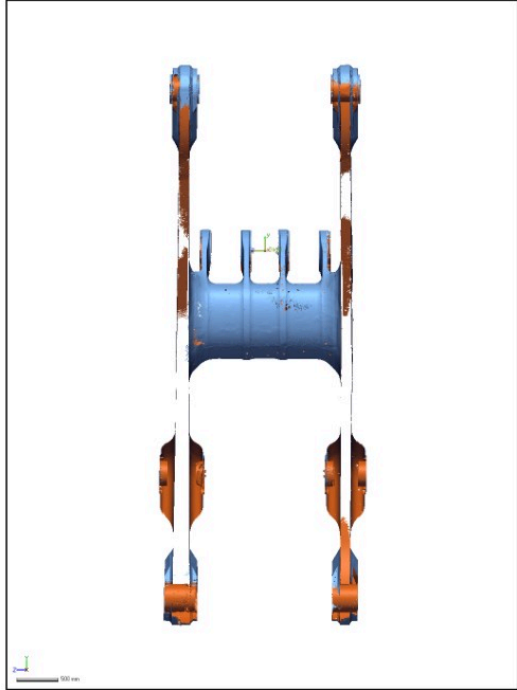
02 Nube de Puntos — Escaneo FARO Focus

Captura de la geometria real del componente mediante escaner laser 3D FARO Focus. La nube de puntos contiene millones de mediciones con precision de $\pm 2\text{mm}$, representando fielmente el estado actual del equipo.
