CASO DE ESTUDIO

Inspeccion Dimensional Boom de Pala Electrica

Analisis de deformacion y rectitud de la estructura principal de 20 metros —
deteccion de pandeo lateral

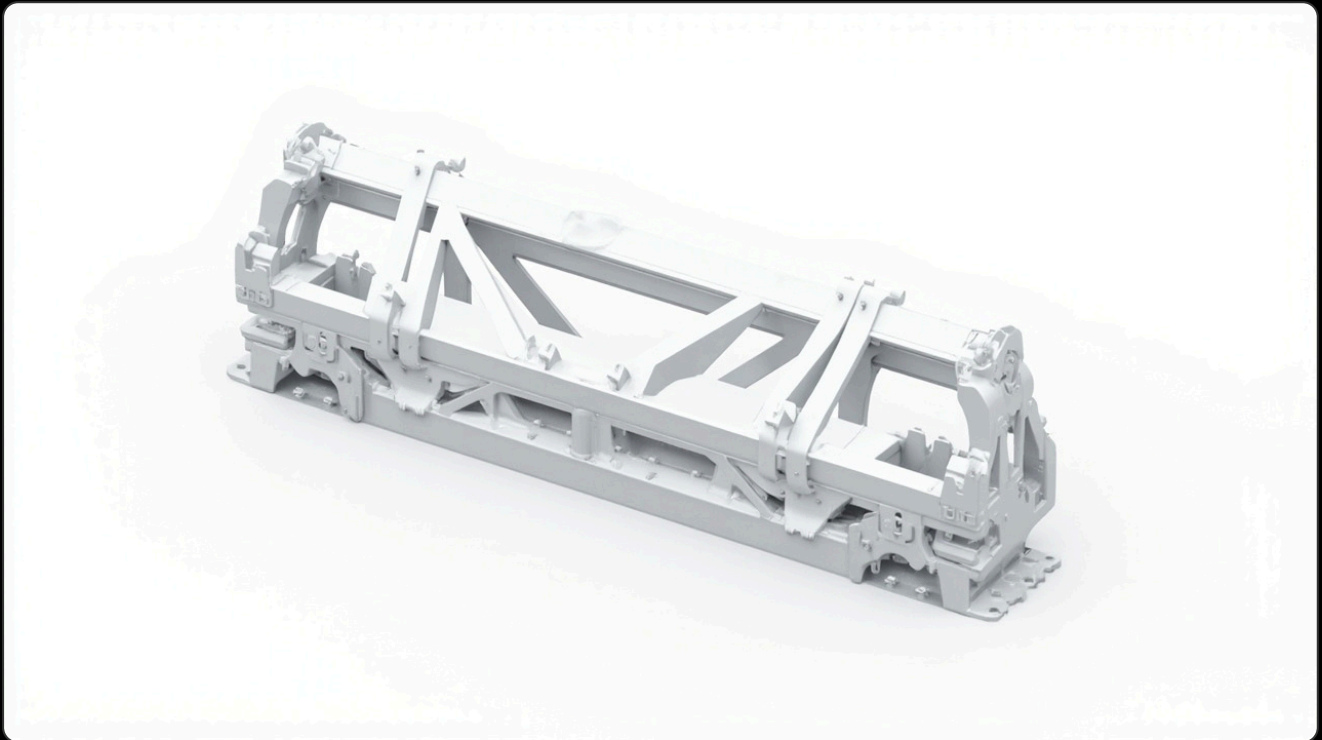
01 Modelo CAD — Referencia de Diseno

El modelo CAD original del fabricante sirve como referencia geometrica para la comparacion dimensional. Todas las desviaciones se miden respecto a esta geometria nominal.

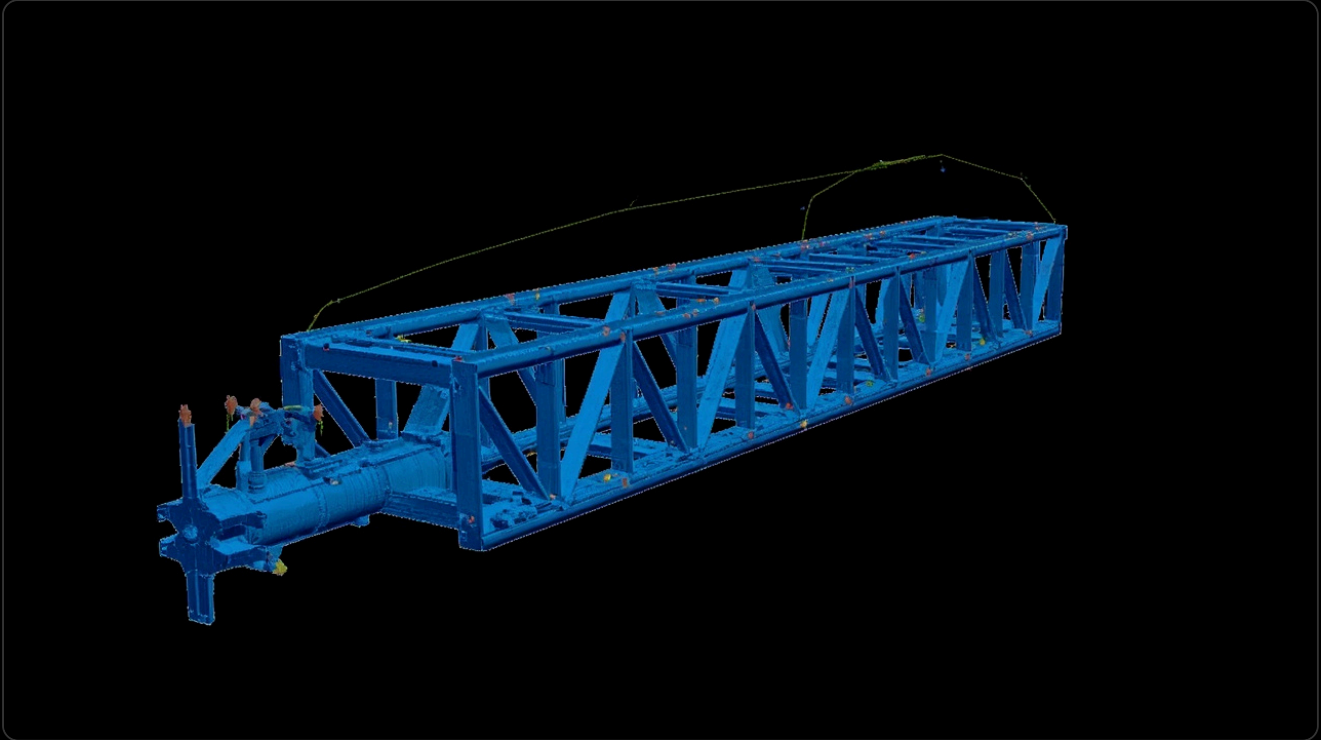
02 Nube de Puntos — Escaneo FARO Focus

Captura de la geometria real del componente mediante escaner laser 3D FARO Focus. La nube de puntos contiene millones de mediciones con precision de $\pm 2\text{mm}$, representando fielmente el estado actual del equipo.
