AS-BUILT 3D

CASO DE ESTUDIO

Inspeccion Estructural Chasis de Camion Minero

Verificacion de planitud, torsion y puntos de montaje criticos del frame principal —
prevencion de agrietamiento

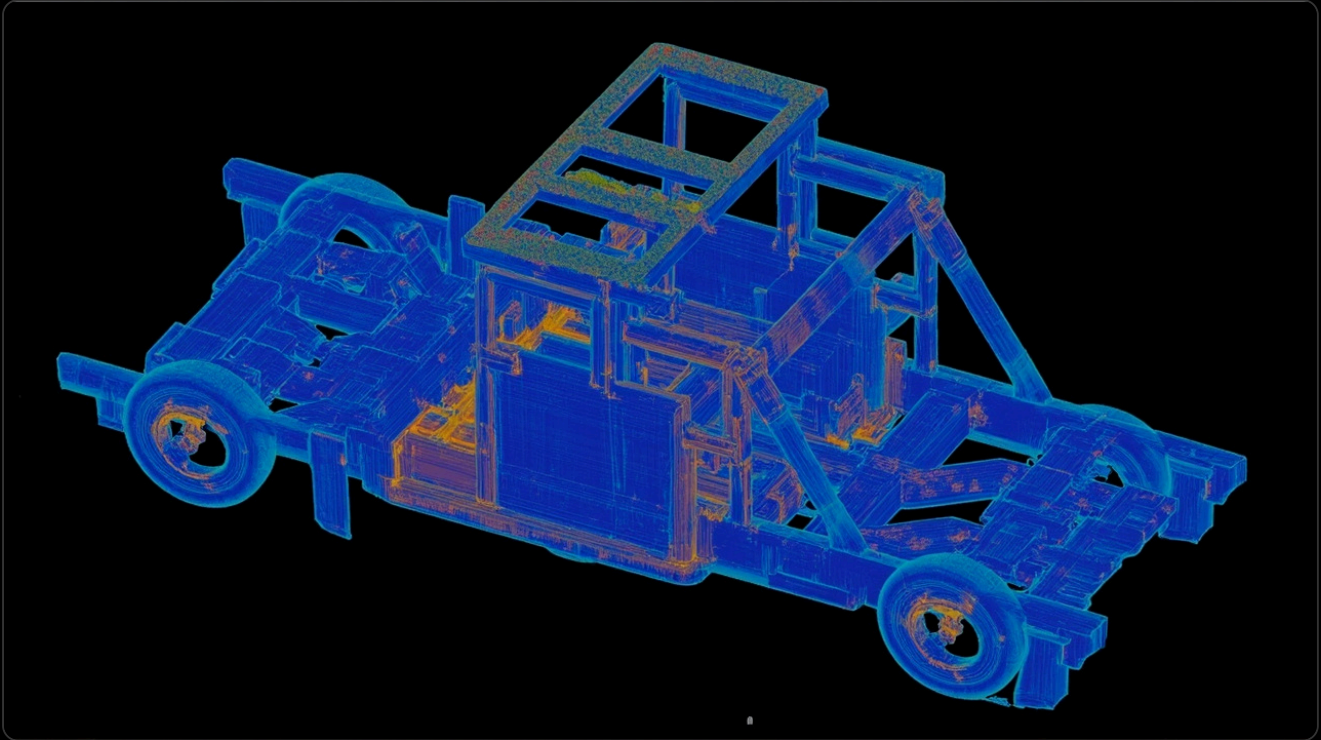
02 Nube de Puntos — Escaneo FARO Focus

Captura de la geometría real del componente mediante escaner láser 3D FARO Focus. La nube de puntos contiene millones de mediciones con precisión de $\pm 2\text{mm}$, representando fielmente el estado actual del equipo.
