CASO DE ESTUDIO

## Inspeccion Dimensional Frame de Chancador Giratorio

Verificacion de ovalidad del shell y perfil de desgaste de concavas — control de geometria critica

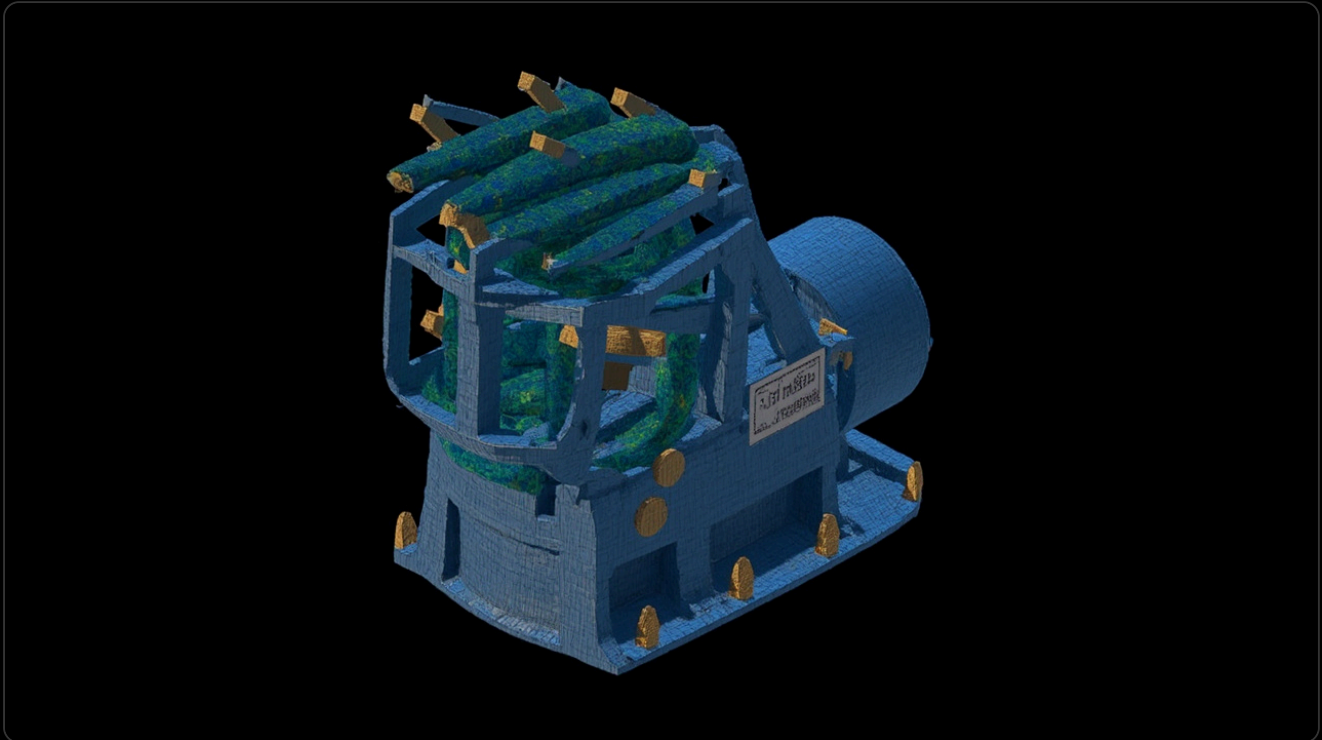
## 02 Nube de Puntos — Escaneo FARO Focus

Captura de la geometría real del componente mediante escaner laser 3D FARO Focus. La nube de puntos contiene millones de mediciones con precisión de  $\pm 2\text{mm}$ , representando fielmente el estado actual del equipo.
